TERRE ARmee
SUSTAINABLE TECHNOLOGY

管理・補修

維持管理の適用について

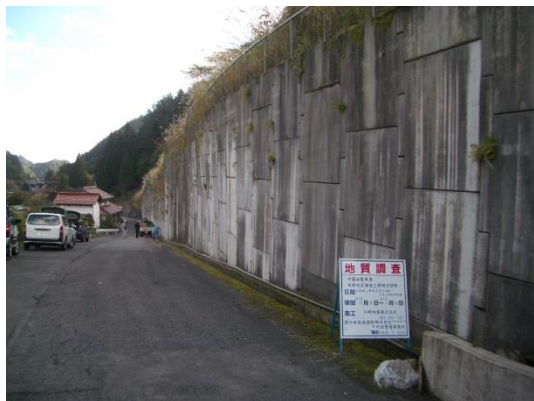
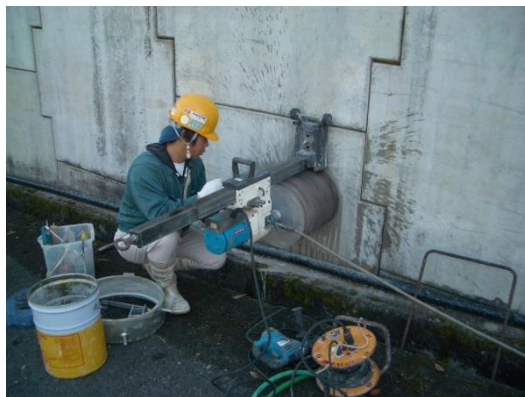
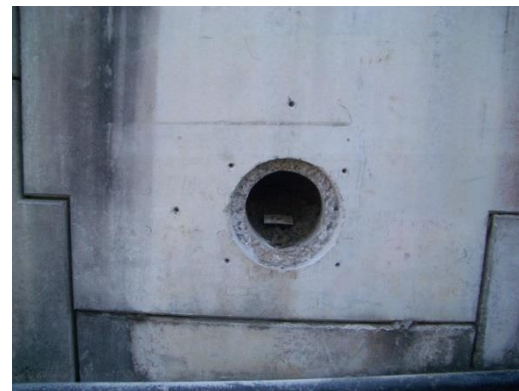
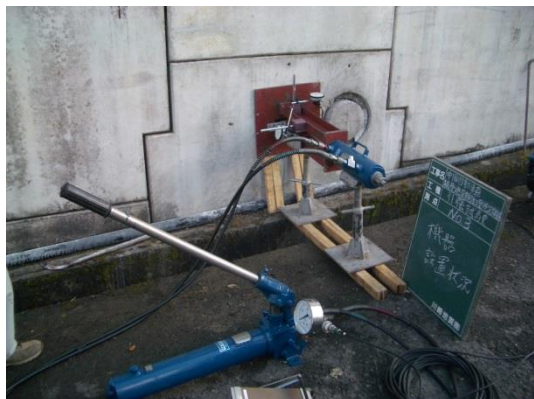
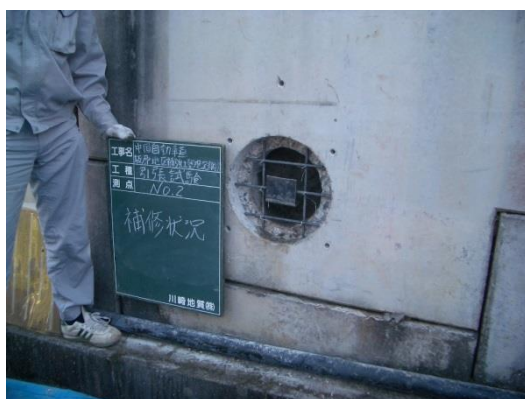
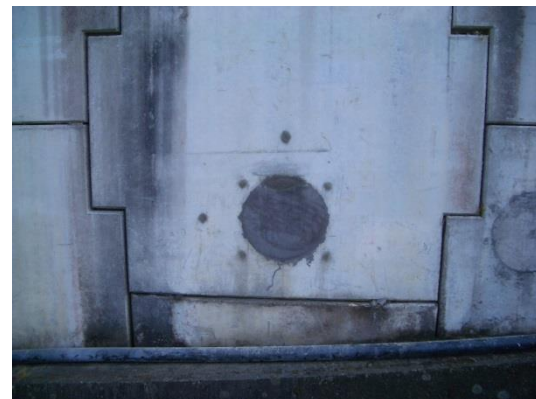
特徴: 中国自動車道で施工後25年以上経過したテールアルメ工法のストリップ引抜き、コネクティブの腐食調査を行った。
調査時期: 2006年11月

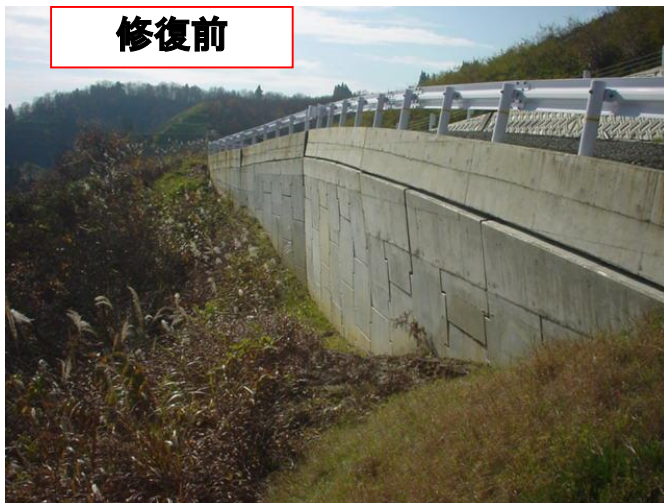
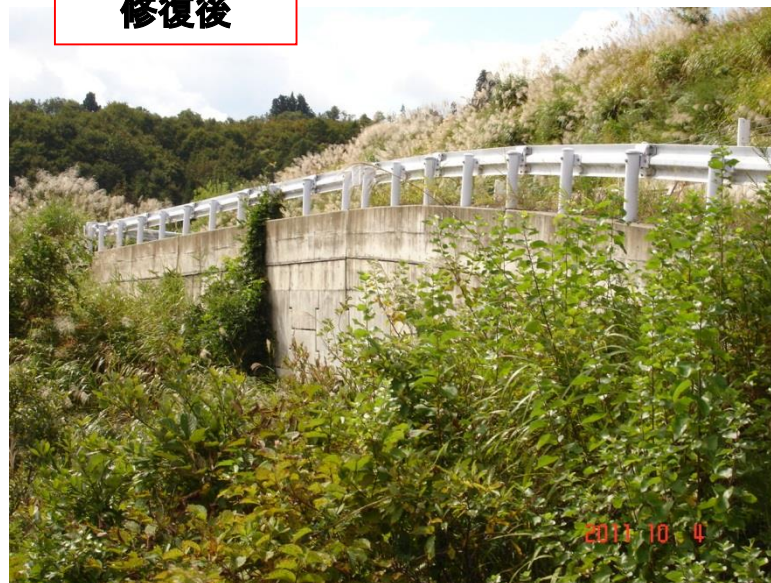
修復事例-1

損傷要因: 2004年新潟県中越地震

被災震度: 6弱

被災状況: 防護柵基礎の後傾

損傷要因: 盛土圧縮沈下

修復方法: ⑫

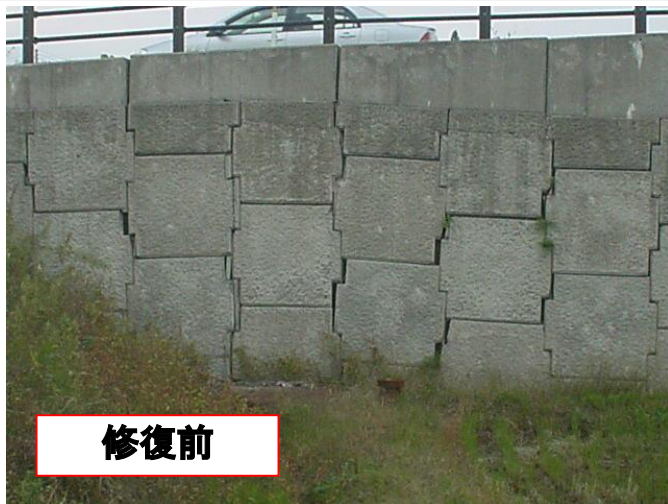
修復前

損傷要因: 2004年新潟県中越地震

被災震度: 6強

被災状況: 壁面材損傷

損傷要因: 盛土圧縮沈下

修復方法: ①, ⑤(モルタル充填)

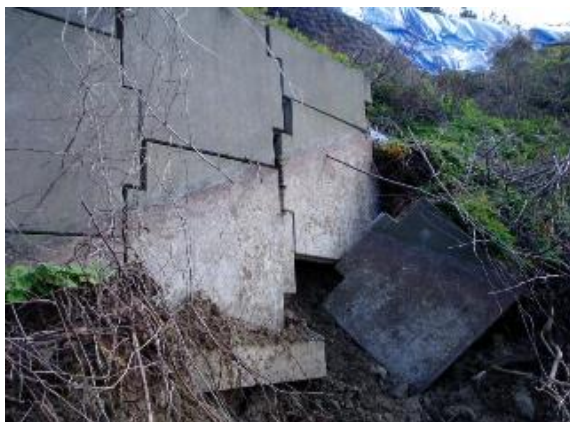
修復前 (被災直後)

被災地震:2007年能登半島地震

被災震度:6強

被災状況:盛土圧縮沈下による壁面材損傷
損傷要因:取り合いブロック積擁壁のすべり

崩壊に伴う引き込み

修復方法:⑦(アンカー工による残存修復)

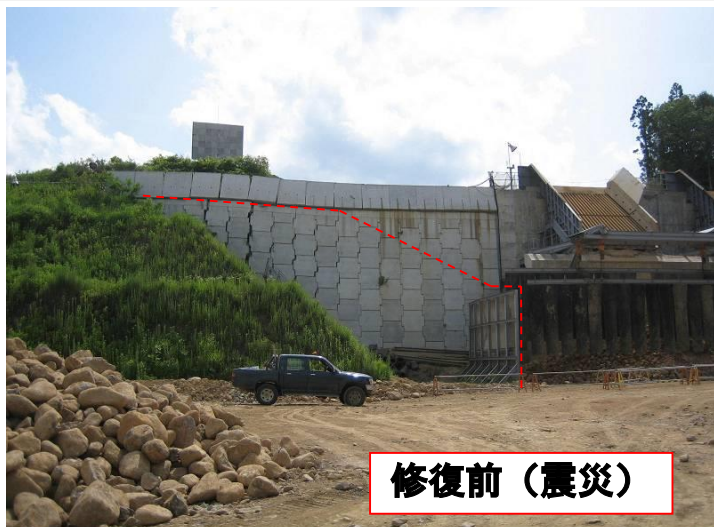
修復前(震災)

被災地震:2008年岩手・宮城内陸地震

被災震度:5強

被災状況:壁面変位, 壁面材損傷

損傷要因:盛土体の圧縮沈下

修復方法:⑦(押え盛土)

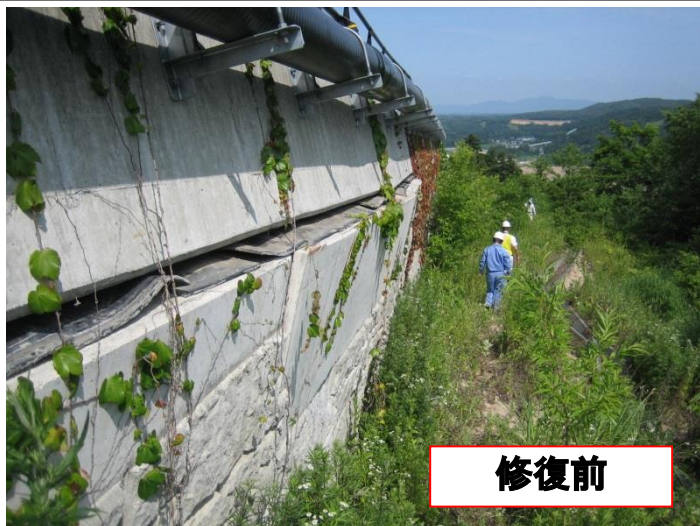
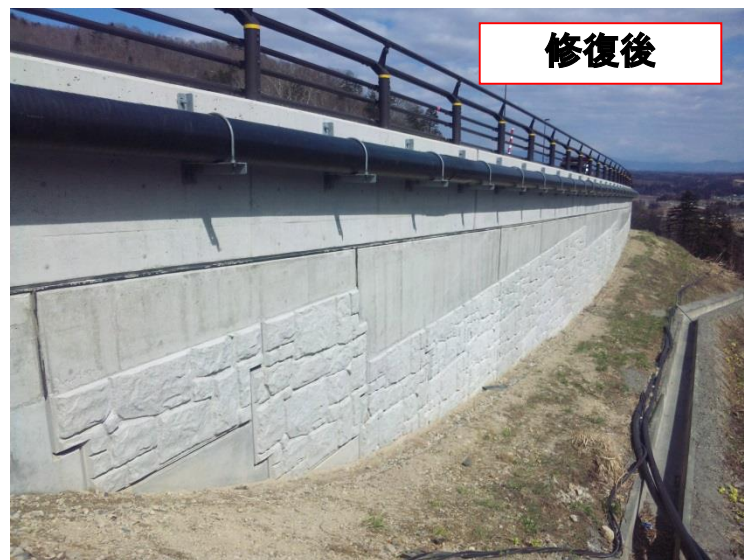
修復事例-5
被災地震: 2008年岩手・宮城内陸地震
被災震度: 5強
被災状況: 壁面変位, 防護柵基礎後傾
損傷要因: 盛土体の圧縮沈下, 周辺地山のすべりが影響
修復方法: ⑨, ⑩, ⑪, ⑫(撤去・復旧)

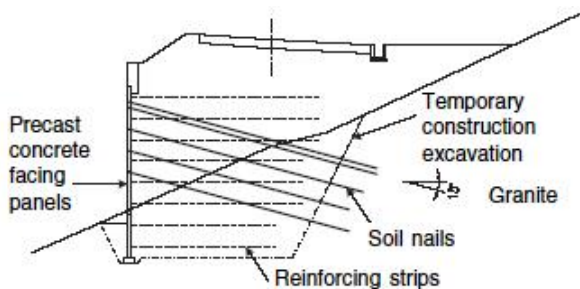
ネイリング補強断面図

被災地震:2000年鳥取西部地震

被災震度:6強

被災状況:壁面の傾斜

損傷要因:盛土体の圧縮沈下

修復方法:⑦(ネイリングによる補強)
