# 補強土（テールアルメ）壁工法

## 平成 28 年（2016 年）熊本地震 被災調査報告書 【最終報】

平成 29 年 7 月

日本テールアルメ協会

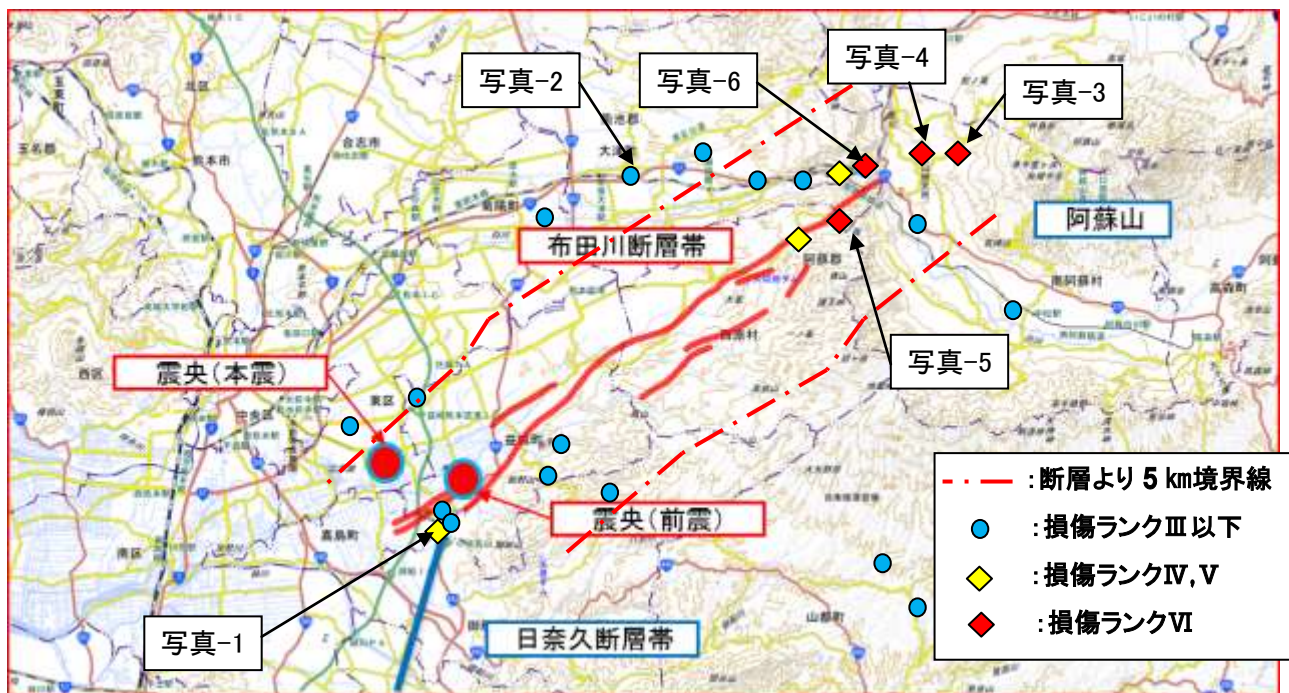
図-8 損傷ランク IV 以上の壁位置

熊本県の損傷ランク IV 以上の壁面は全て西南西から東北東に伸びる地震を起こしたとされる断層付近に位置し, 震央より西側の断層の方向の延長線上に位置しており, 断層に沿って揺れの被害が大きくなったと推定できる。(図-8)

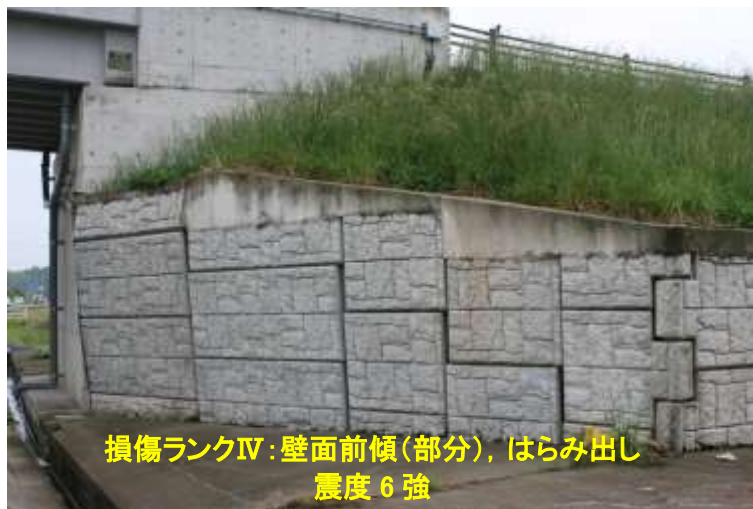
① 震央に非常近い事例(震央より 5km 圏内)

写真-1 震央より半径 5km圏内の状況

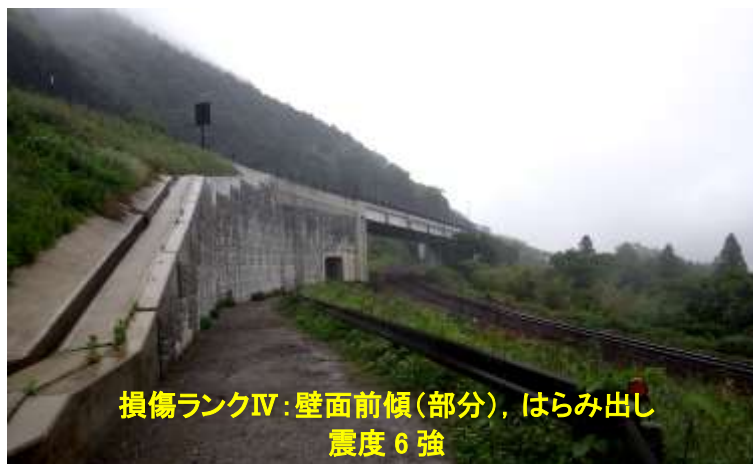
② 特徴的な構造(橋台等)

写真-2 特徴的な構造(橋台)の状況

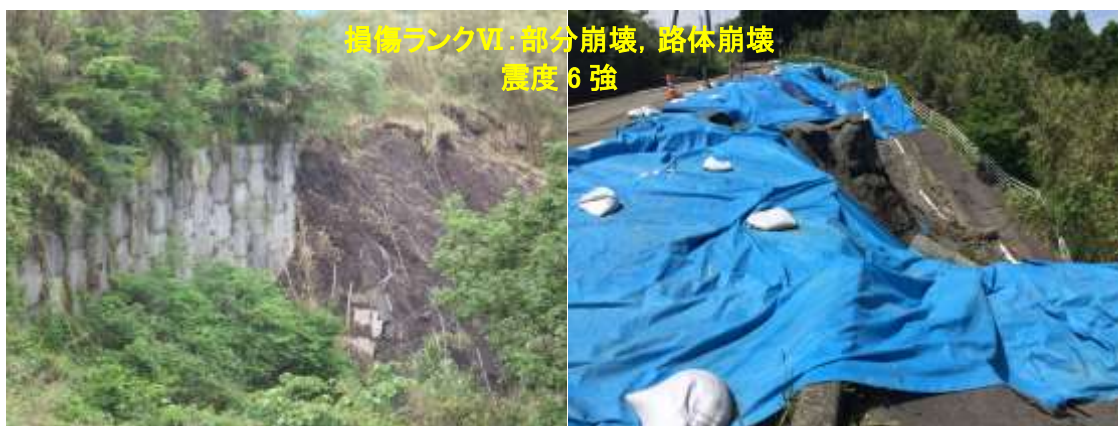
③ 損傷ランクⅥ(震央より 30km 圏内, 断層延長上)

損傷ランク VI に判定された施設県道 149 号及び, 県道 299 号, 県道 28 号の補強土壁は, 地震を起こしたとされる『布田川断層』の西端に近接した場所に位置する。損傷ランク V, 損傷ランク IV に該当する壁は, いずれも『布田川断層』南側, 北側の 5km 程度の圏内に位置した。(図-6)変状の状況は, 損傷ランク VI の壁は, 壁面の部分・全体崩壊が見られ, 路体損傷も激しい。

写真-3 損傷ランクⅥの状況

今回の地震では、震央からの距離に関係なく地震を引き起こした断層に近い壁面で、比較的大きな変状が確認された。その被害は断層から 5km程度の圏内に位置し、極めて限定的である。また、その後の検証で崩壊に至った壁体は、布田川断層の直上に位置しており、地震の衝撃(縦揺れ)により、崩壊は基礎の損壊、基礎部の他構造物の損壊などによる崩壊の可能性が高い。

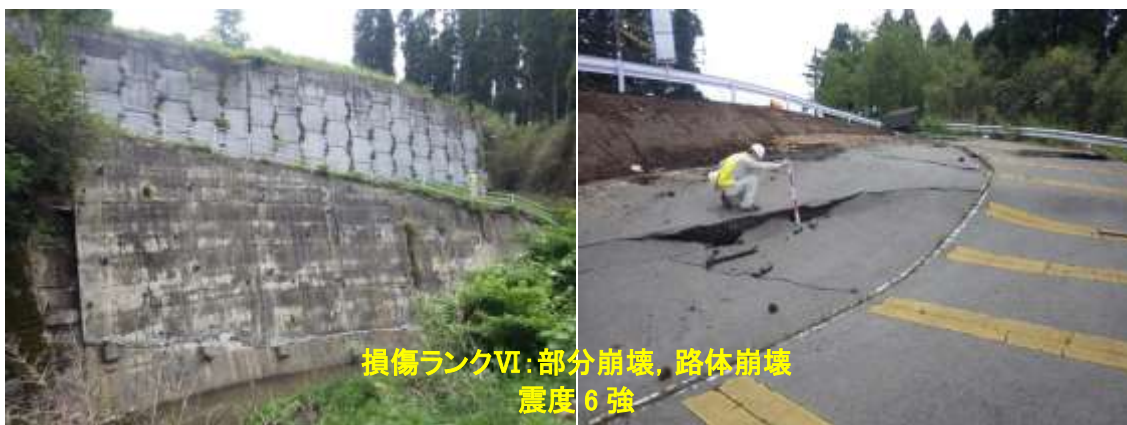
写真-4 損傷ランクVIの状況

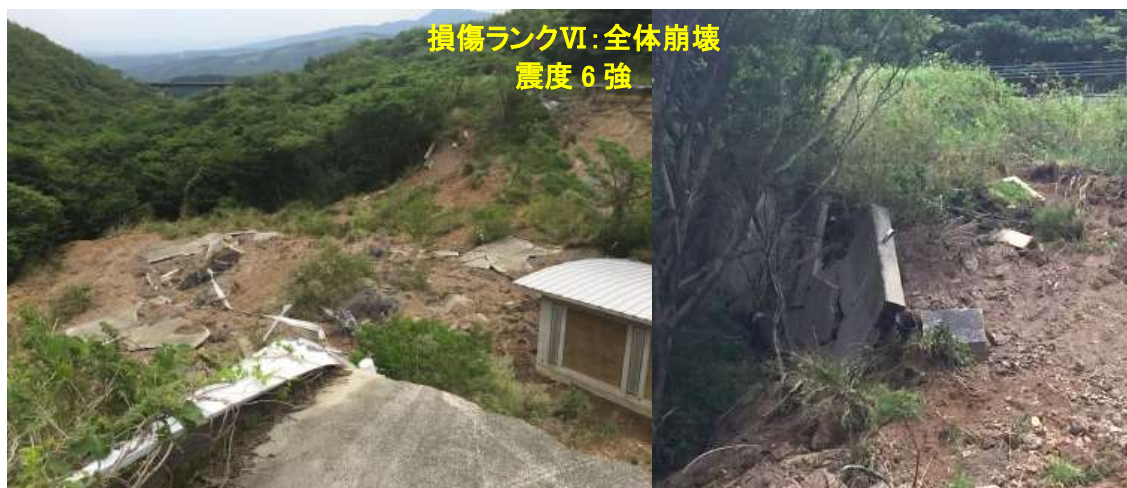
写真-5 損傷ランクVIの状況

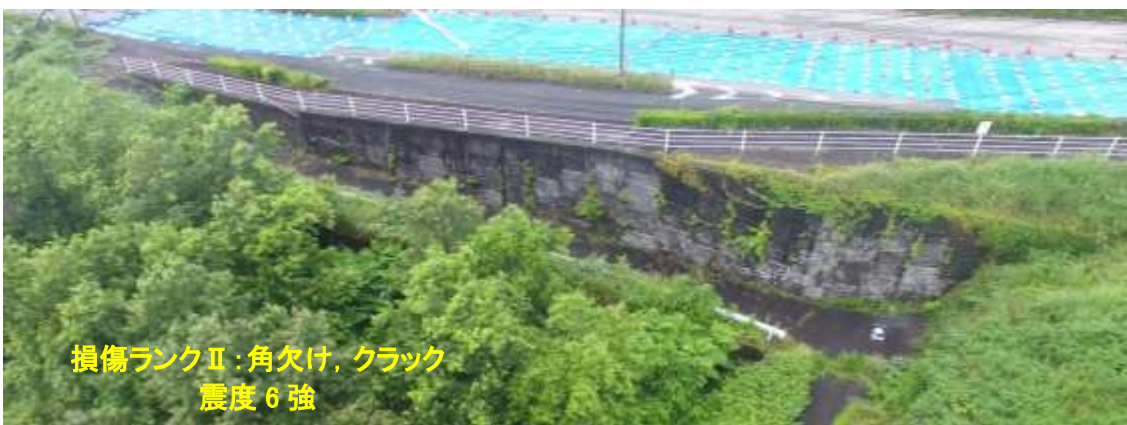
④ 損傷ランクII (震央より30km圏内,立入禁止区間で本年調査実施)

写真-6 損傷ランクIIの状況

その他の烈震動(震度6弱以上6強以下)を受けた壁面においては、今回、調査実施され確認された阿蘇大橋近傍の壁体の様に、橋梁が落橋する規模の地震動によっても直接的に安定性を損なう変状は確認されなかった。

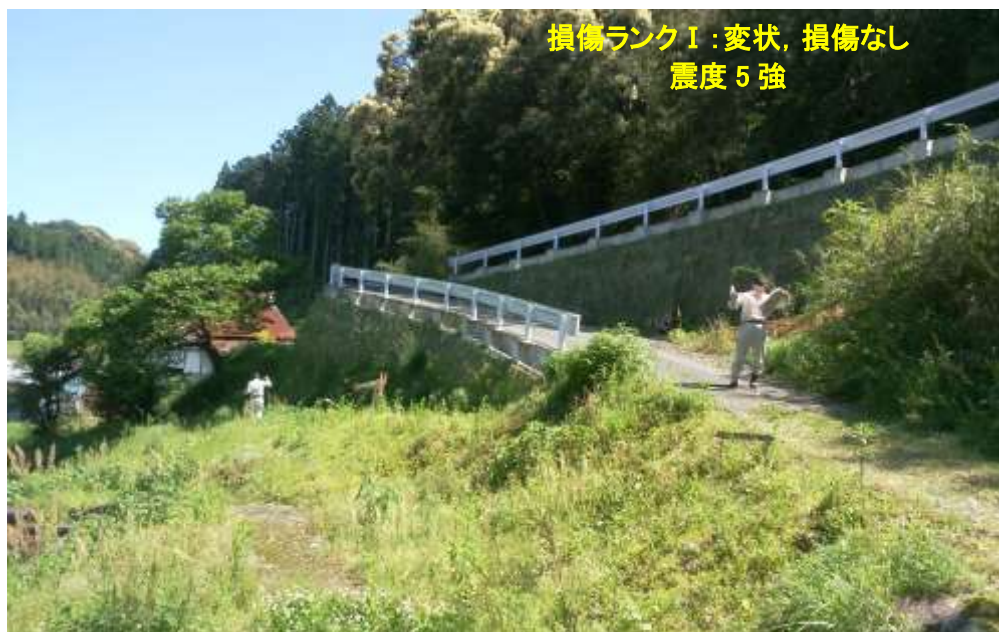
⑤ 緑化壁面材(震央より約 95km)

写真-7 緑化壁面材の状況
