# 補強土（テールアルメ）壁工法

## 平成 28 年（2016 年）熊本地震 被災調査報告書 【最終報】

平成 29 年 7 月

日本テールアルメ協会

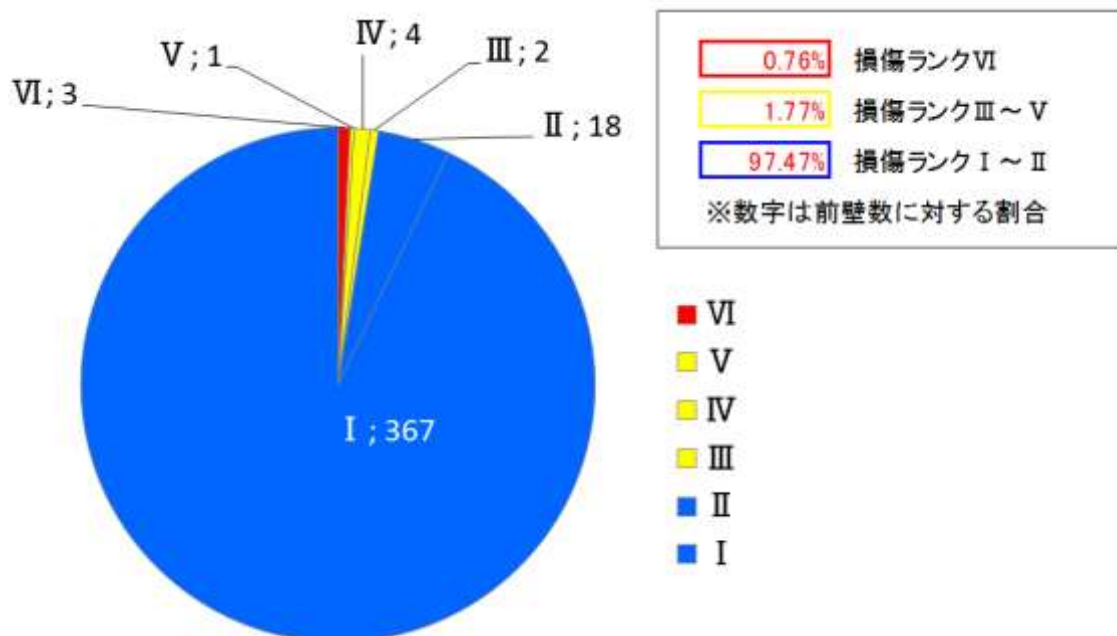
図-7 調査結果集計(熊本県, 大分県, 調査合計件数:395件)

強震地域(震度 5 強)以上の熊本県, 大分県 2 県の調査箇所数 395 壁中, 危険度が「青」で, 「変状や損傷が軽微もしくは無い」と判断される損傷ランク I 又は II が 385 壁, 損傷ランク III が 2 壁, 損傷ランク IV が 4 壁, 損傷ランク V が 1 壁, 完全に崩壊, 大変形をきたし構造物の機能を喪失した損傷ランク VI が 3 壁であった。
