テールアルメの維持管理について

JTAA (Japan Terre Armee Association)

テールアルメ工法の維持管理について

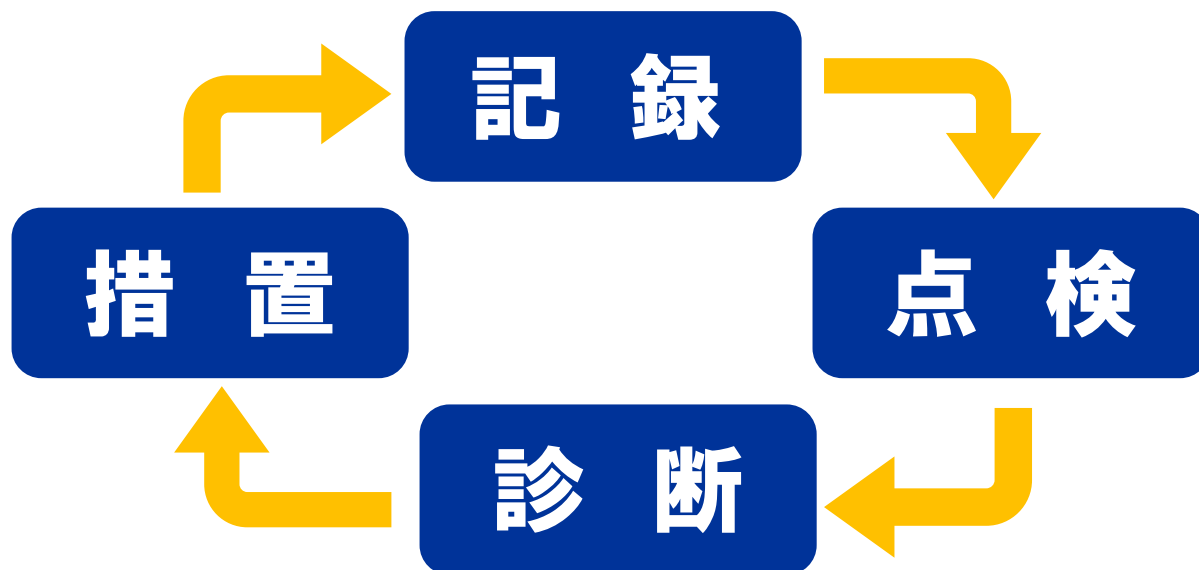
構造物の維持管理は①記録⇒②点検⇒③診断⇒④措置のサイクルが基本。

比較的新しい分野の補強土壁工法も維持管理サイクルとして、点検・評価・対策に関する整備・研究が進んでいる。

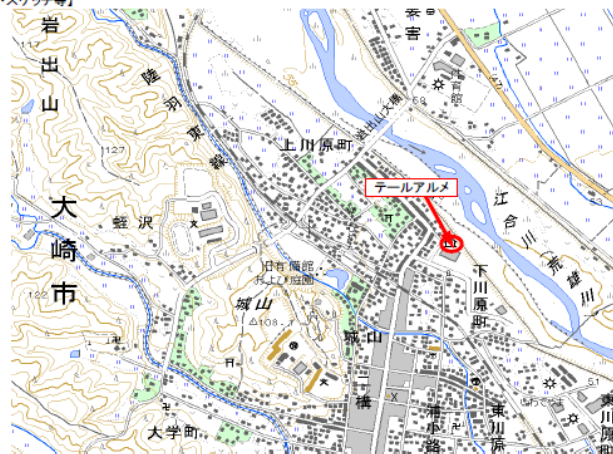
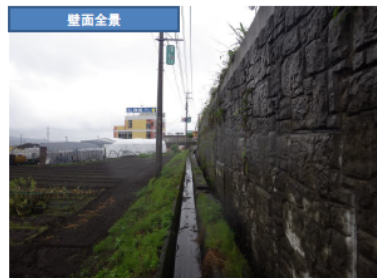
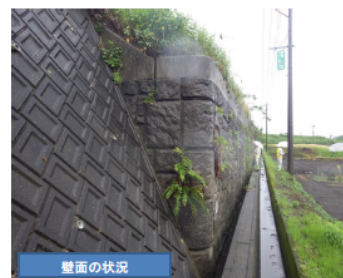
【図面・写真・スケッチ等】

直下型地震の震度6強の想定区域に位置し、非常に強い揺れを受けたと想定される。
壁面全体に変状は見られず、健全な状態である。
日本テールアルメ協会の被災度応急判定表では損傷ランク1:(変形、損傷なし)に該当する。

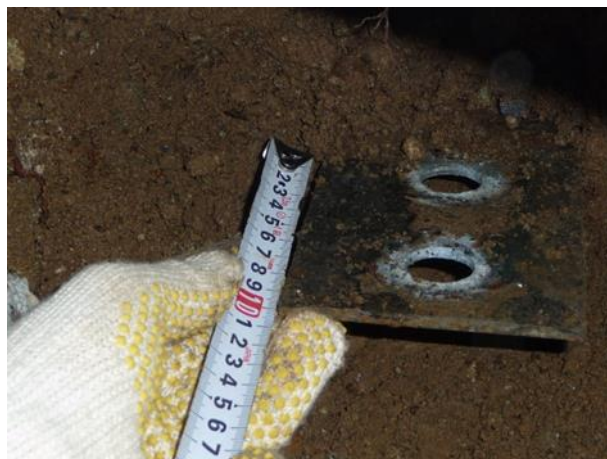
露出させたストリップ

- 盛土内部状態は壁面ボーリングにて内部調査可能
 - ・ 壁面材や盛土材料の物理試験による診断
 - ・ ストリップ引抜試験による盛土内部の抵抗力診断
 - ・ ストリップサンプリングによる腐食調査による診断

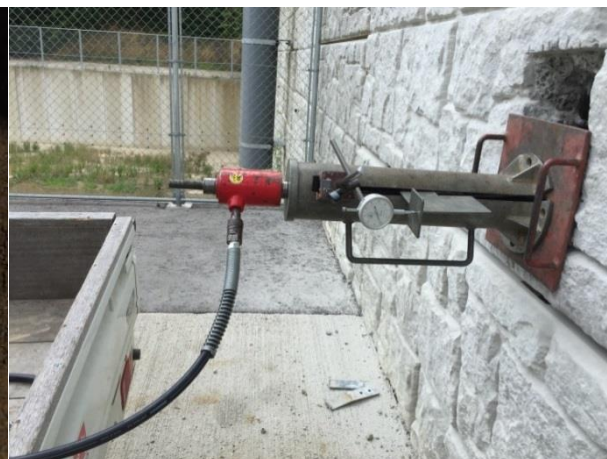
引抜試験の状況

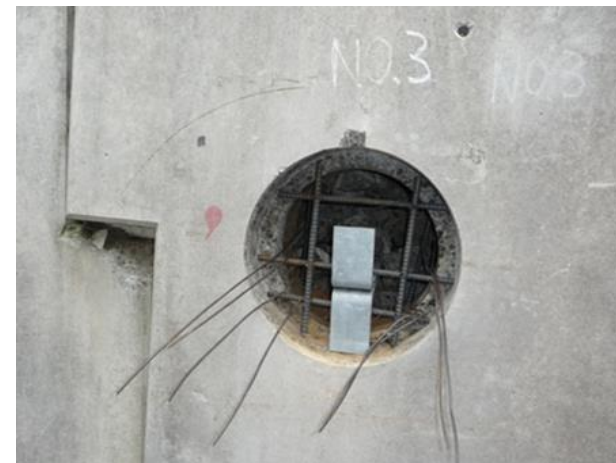
引抜試験後の
補修状況

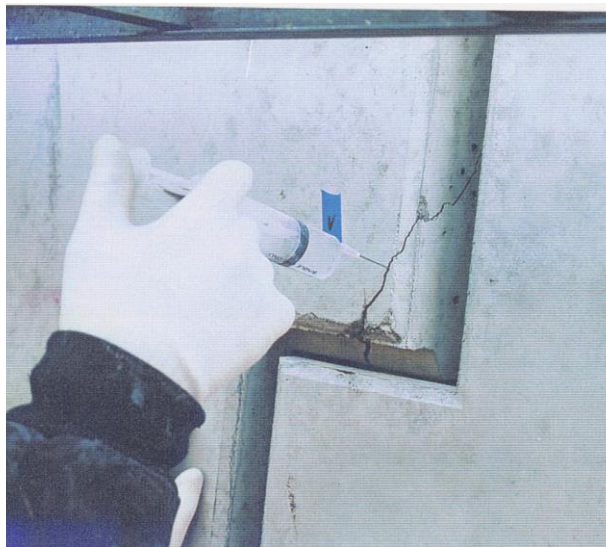
補修材注入例

- 軽微なひび割れ等は断面補修材注入等により実施。
- 部材の角欠け等は断面補修材により断面を補修。

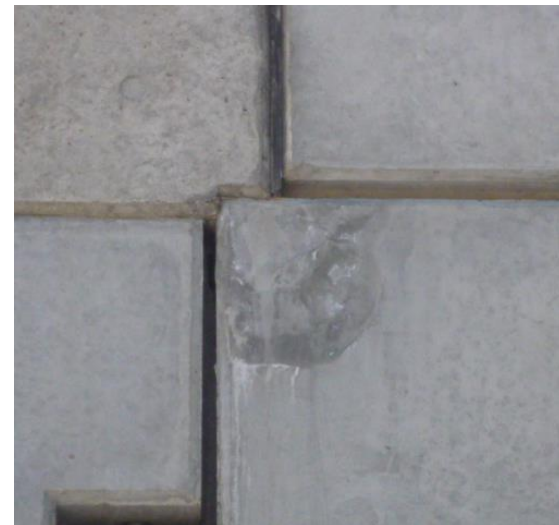
断面補修例

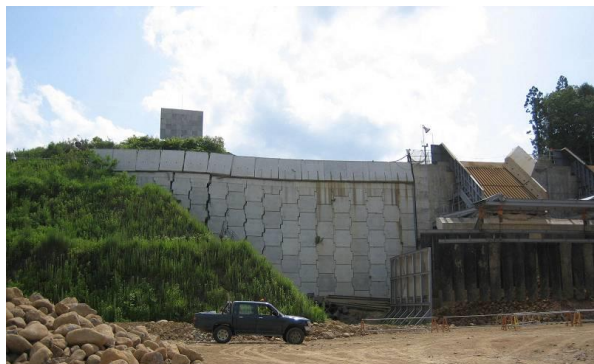
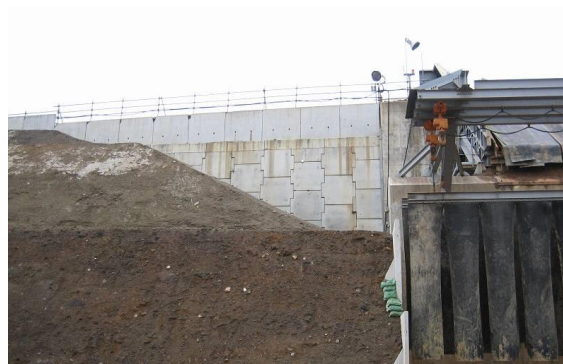
■ 押え盛土による対策：前面用地が買えた場合に有効

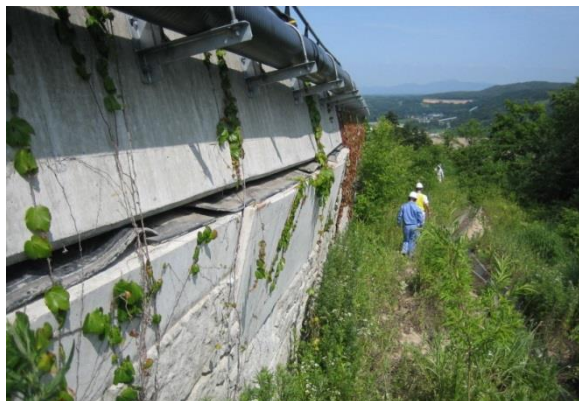
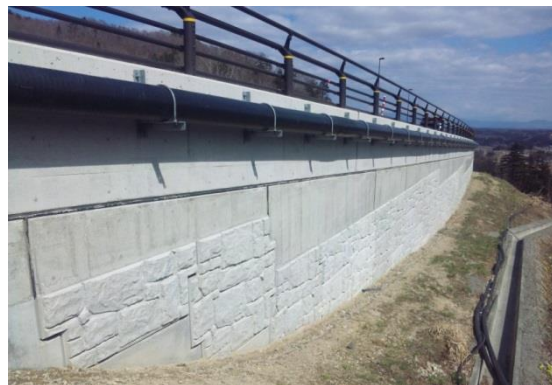
■ 上部工再施工：付帯構造物と上段部分を再施工

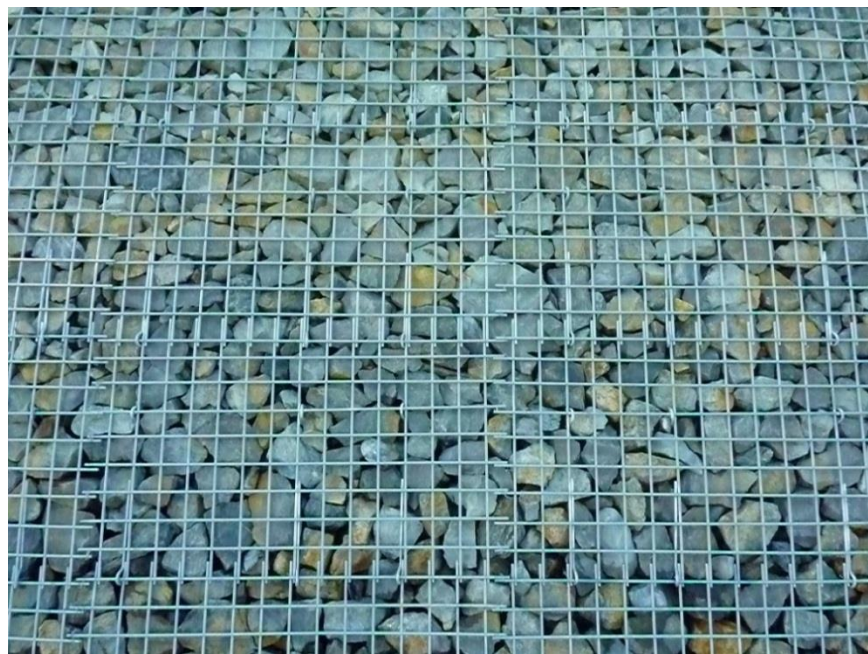
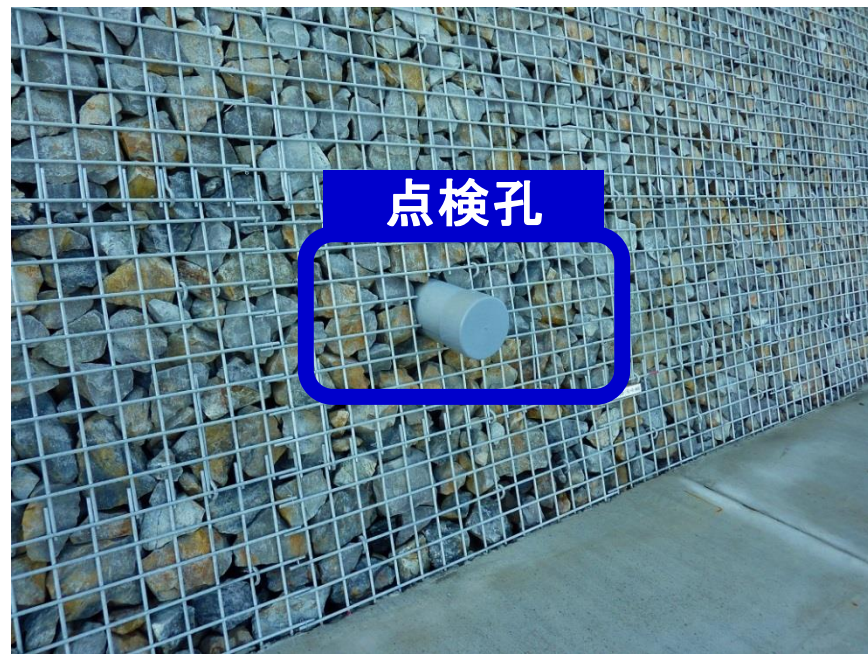
- 国道226号 平川道路(鹿児島県)の事例
- 壁面割栗石仕様: 将来の壁面の草刈・草枯れ対策
(メンテナンスフリーを考慮)
- ストリップ点検孔の設置: 腐食状況の観測

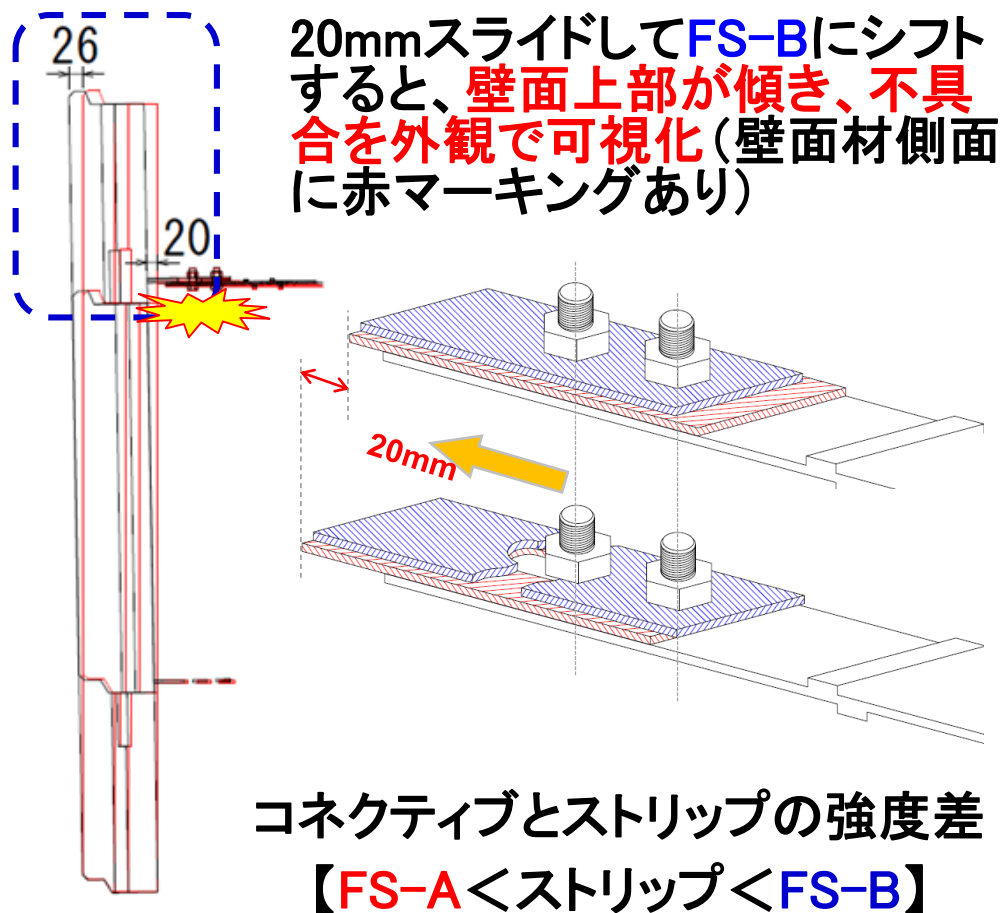
内部異常可視化 Fail Sensor機能

20mmスライドしてFS-Bにシフト
すると、壁面上部が傾き、不
具合を外観で可視化(壁面材側面
に赤マーキングあり)

フェールセンサー(Fail Sensor)機能⇒内部異常可視化
